# TAVI ARRIBA TAVI ABAJO

*Jordi Marginet Flinch  
Marina Poza González  
Joan Benítez Reda  
Hemodinámica Cardíaca  
Hospital Clínic de Barcelona*

## Válvula Aórtica Transcatéter (TAVI) como alternativa a la cirugía (IAo y EAo con riesgo quirúrgico alto)

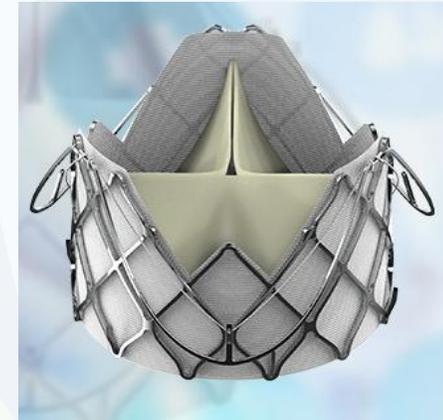
*Ejemplo JValve*

El uso de dispositivos específicos para esta patología es limitado.

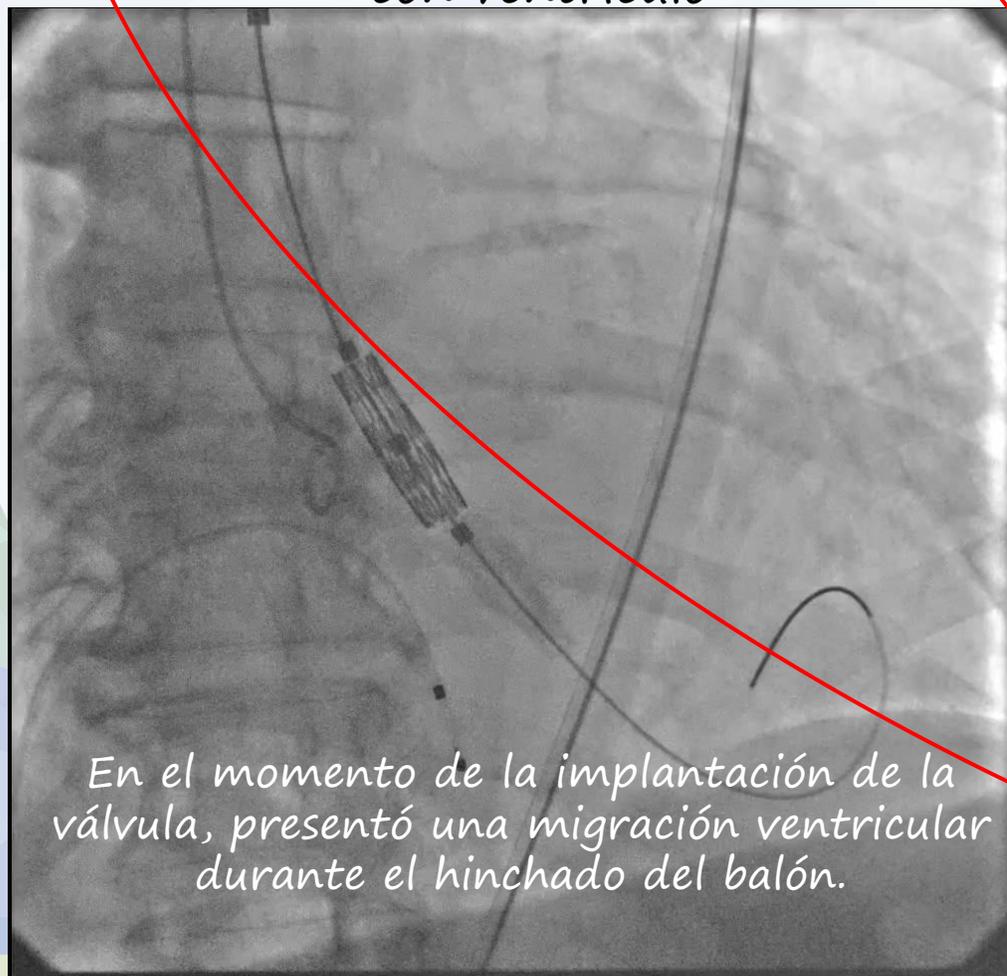
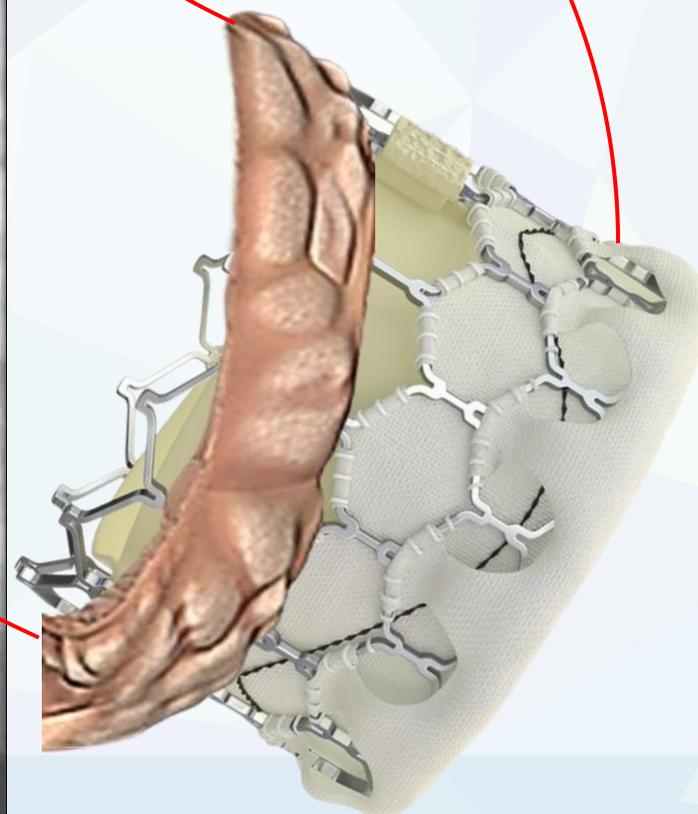
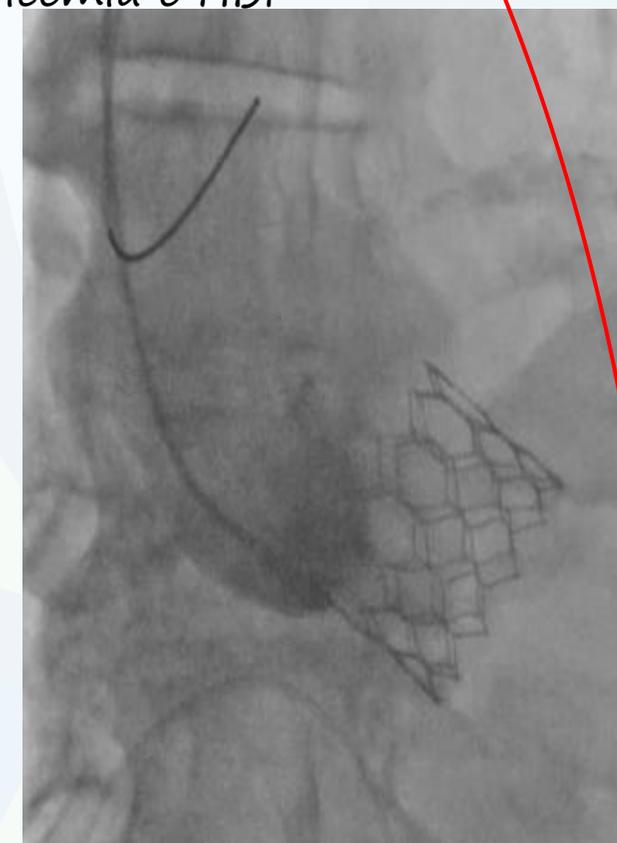
No se observaron complicaciones vasculares, renales ni neurológicas en los días posteriores y el control ecocardiográfico mostró una válvula normofuncionante.

Presentó un trastorno de conducción avanzado que requirió el implante de marcapasos tricameral.

El procedimiento concluyó con el implante de una segunda prótesis en el anillo aórtico, de manera satisfactoria, con el implante de la primera válvula en la aorta descendente.

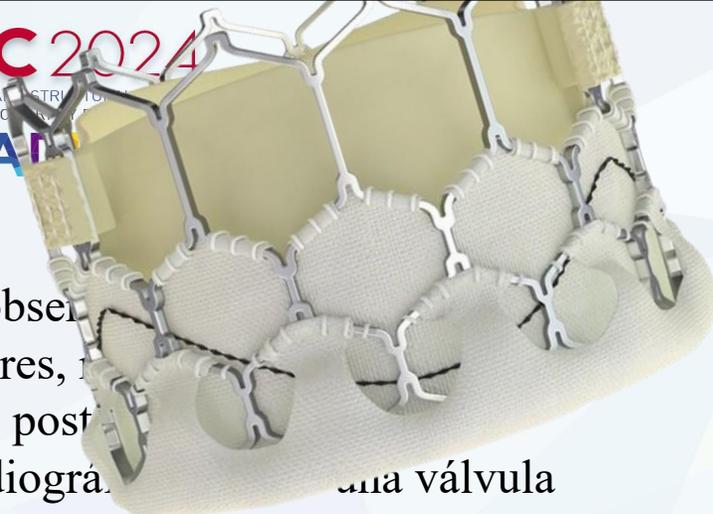
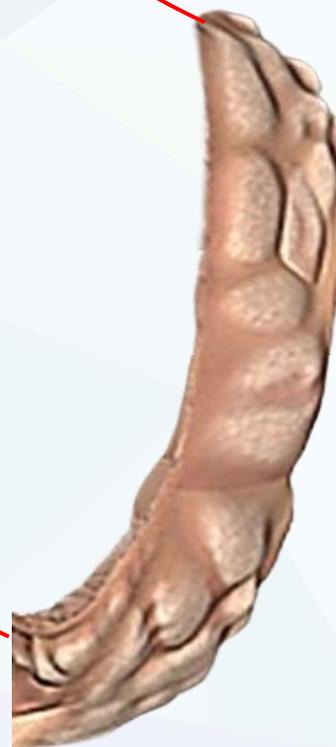
No se observaron complicaciones vasculares, renales ni neurológicas en los días posteriores y el control ecocardiográfico mostró una válvula normofuncionante.

Presentó un trastorno de conducción avanzado que requirió el implante de marcapasos tricameral.

El procedimiento concluyó con el implante de una segunda prótesis en el anillo aórtico, de manera satisfactoria, con el implante de la primera válvula en la aorta descendente.

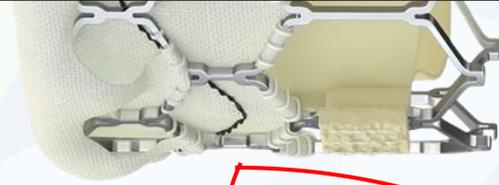
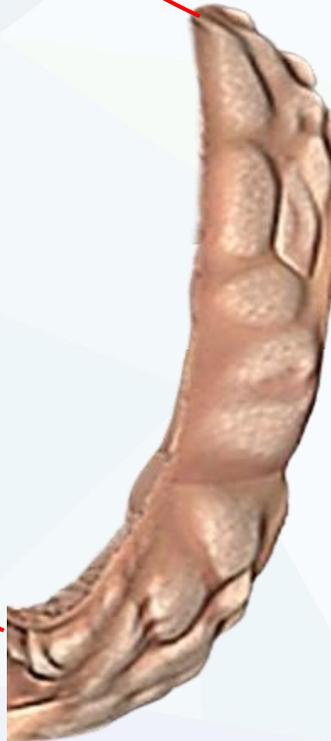
No se observaron complicaciones vasculares, renales ni neurológicas en los días posteriores y el control ecocardiográfico mostró una válvula normofuncionante.

Presentó un trastorno de conducción avanzado que requirió el implante de marcapasos tricameral.

El procedimiento concluyó con el implante de una segunda prótesis en el anillo aórtico, de manera satisfactoria, con el implante de la primera válvula en la aorta descendente.
